三峡新能源海上风电运维江苏有限公司  
响水陆上风电场机组叶片专项检查服务  
2025 年叶片检查单项报告

1L-5#

## 1L-5#机组叶片检查作业报告单

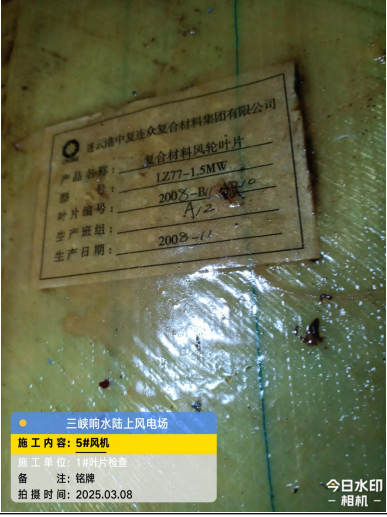
| 附件 1 | | |
|---|---|---|
| 叶片铭牌完好 | 人孔盖板完好 | 叶根挡板完好 |

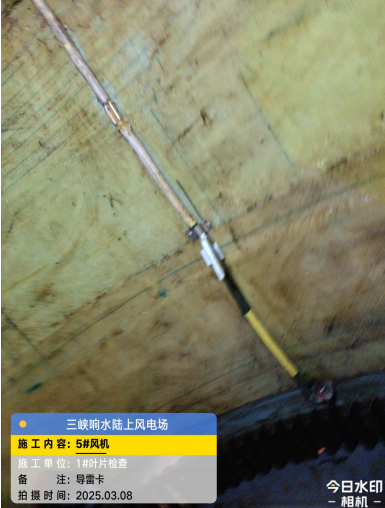
| 雷电记录卡及卡盒完好 | 叶片前缘壳体表面完好 | 叶片后缘壳体表面完好 |

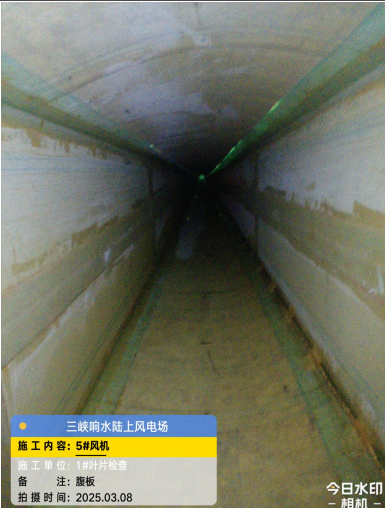
| 腹板粘接完好 | 前缘透光情况 | 后缘透光情况 |

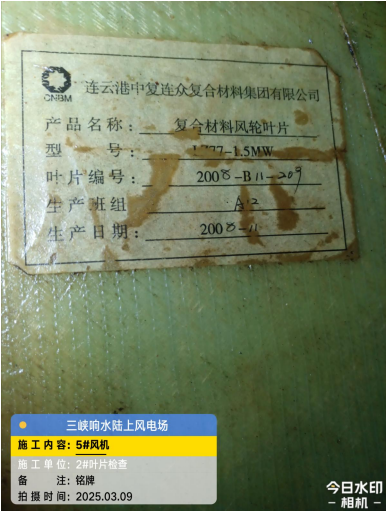
| 叶片铭牌完好 | 人孔盖板完好 | 叶根挡板完好 |

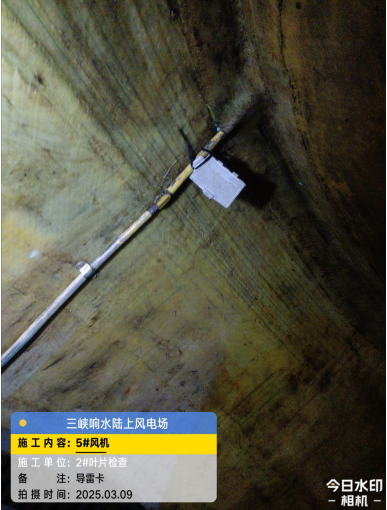
| 雷电记录卡及卡盒完好 | 叶片前缘壳体表面完好 | 叶片后缘壳体表面完好 |

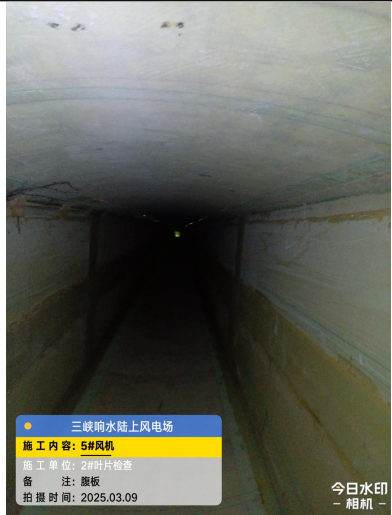
| 腹板粘接完好 | 前缘透光情况 | 后缘透光情况 |

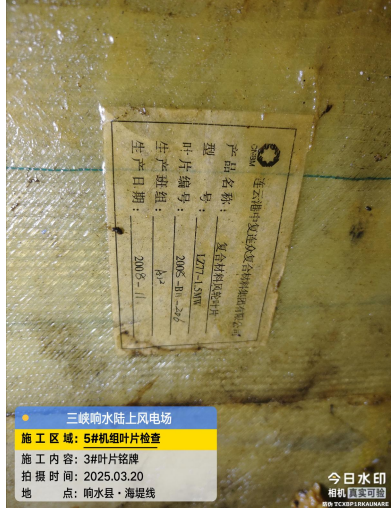
| 叶片铭牌完好 | 人孔盖板完好 | 叶根挡板完好 |

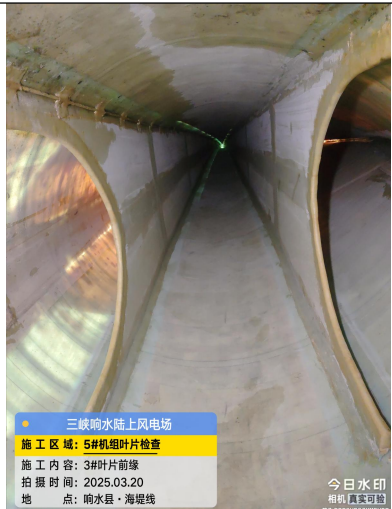
| 腹板粘接完好 | 前缘透光情况 | 后缘透光情况 |

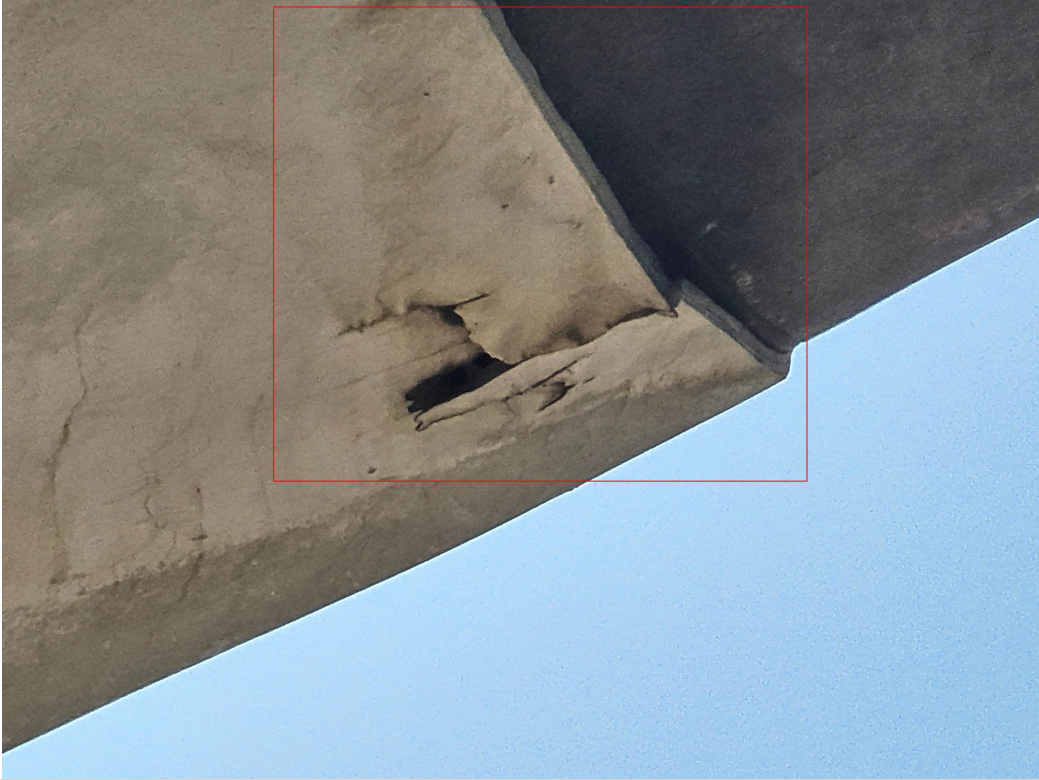
| 序号 | 部件编号 | 缺陷类型 | 缺陷位置 | 缺陷尺寸 | 危重等级 |
|---|---|---|---|---|---|
| 图像表现：（图片 1 编号：DJI_20250320092610_0232_Z） | | | | | |

| 序号 | 部件编号 | 缺陷类型 | 缺陷位置 | 缺陷尺寸 | 危重等级 |
|---|---|---|---|---|---|
| 1 | 2008-B11-206 | 壳体局部开裂 | 图 1-图 2-图 3：叶片 PS 面叶尖接闪器区域，距叶尖 0.1m 处 | 轴向 100mm<br>轴向 120mm | 重要 |

1、【外部】2008-B11-206 叶片经无人机叶片外部巡检发现叶片 PS 面，距叶尖 0.1m 处，叶尖接闪器区域壳体局部开裂，长建议短期内尽快安排维修。2008-B11-210 叶片经无人机叶片外部巡检发现叶片 PS 面，距叶尖 4m 处，修补位置涂层损伤，建议观察运行定期检查。2008-B11-209 叶片经无人机叶片外部巡检发现距叶尖 2.4m 处,叶片 PS 面修复位置涂层损伤，建议观察运行定期检查。

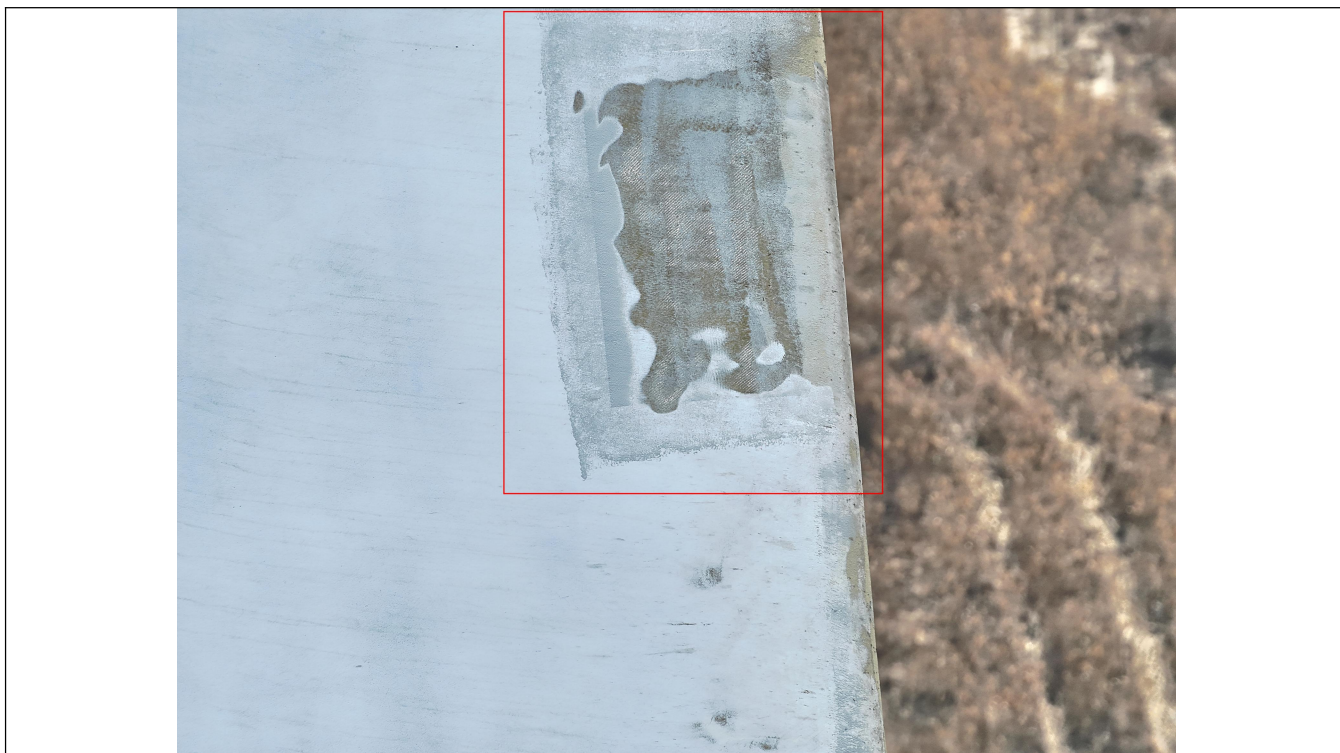
图像表现：（图片编号：DJI\_20250320093644\_0436\_Z）

| 序号 | 部件编号 | 缺陷类型 | 缺陷位置 | 缺陷尺寸 | 危重等级 |
|---|---|---|---|---|---|
| 2 | 2008-B11-210 | 涂层损伤 | 叶片 PS 面，距叶尖 4m 处，修复位置 | 弦向 200mm<br>轴向 300mm | 轻微 |

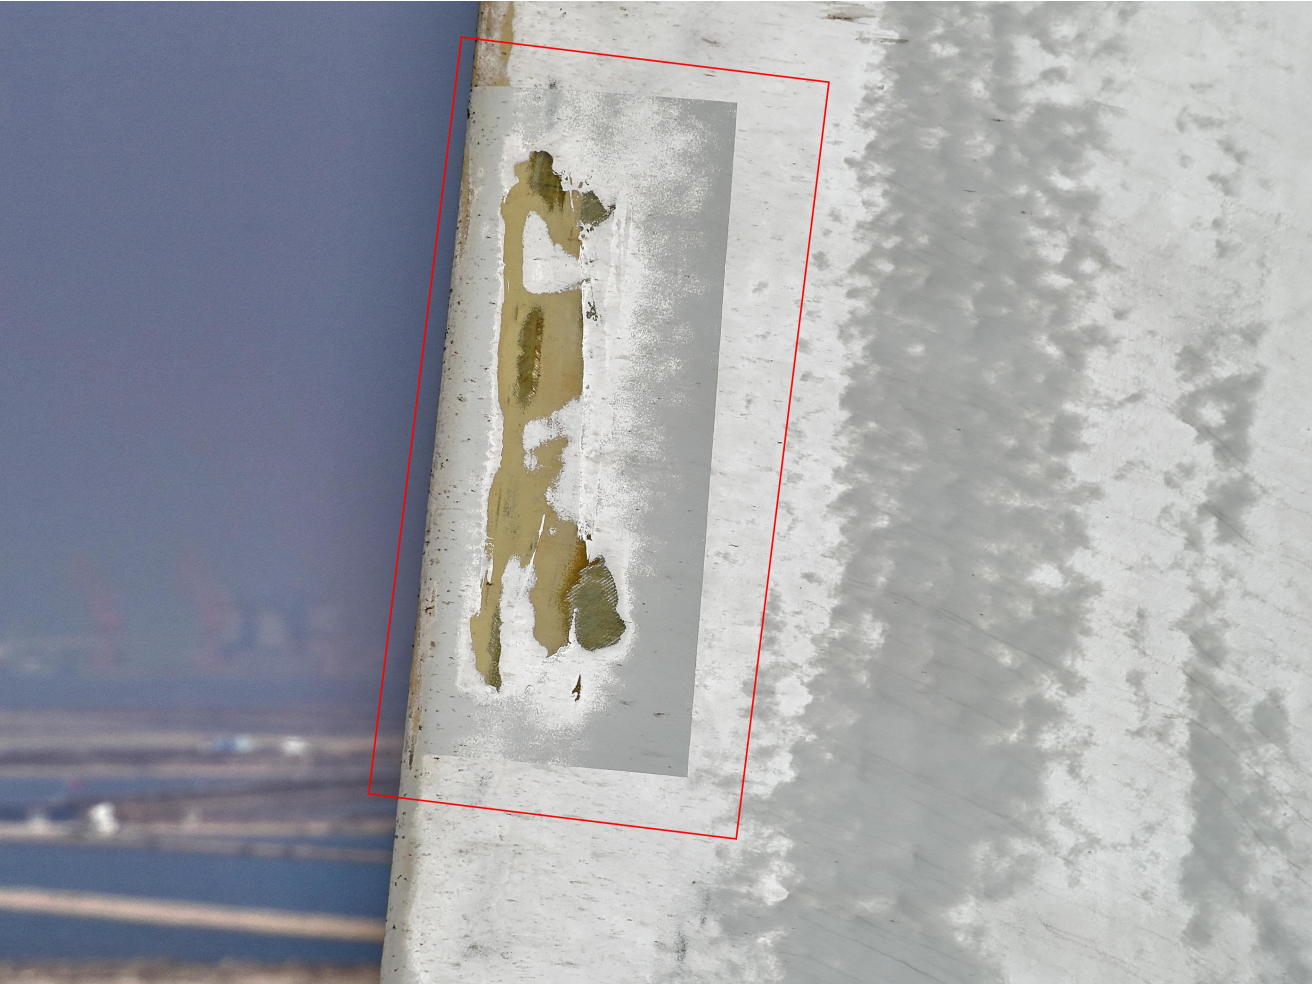
图像表现: ( 图片编号: DJI\_20250320091348\_0005\_Z )

| 序号 | 部件编号 | 缺陷类型 | 缺陷位置 | 缺陷尺寸 | 危重等级 |
|---|---|---|---|---|---|
| 3 | 2008-B11-209 | 涂层损伤 | 叶片 PS 面,距叶尖 2.4m 处,修补位置 | 弦向 100mm<br>轴向 300mm | 轻微 |
