国华能源投资有限公司新疆分公司（哈密）望
洋台风电一场 16#机组 3 支叶片检查报告

日期：2024 年 12 月 25 日

国华能源投资有限公司新疆分公司望洋台风电一场

16#机组 3 支叶片检查报告

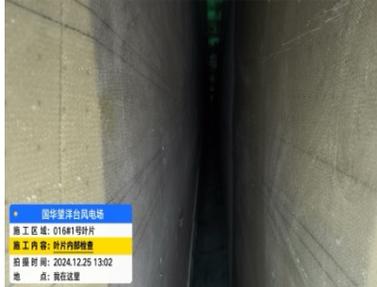
<p style="color: red; text-align: center;">损伤有2处, 详见下表</p>

<input checked="" type="checkbox"/> 正常 <input type="checkbox"/> 异常	<p style="color: red; text-align: center;">涂层损伤2处</p>	<input checked="" type="checkbox"/> 正常 <input type="checkbox"/> 异常	<input checked="" type="checkbox"/> 正常 <input type="checkbox"/> 异常	<input checked="" type="checkbox"/> 正常 <input type="checkbox"/> 异常

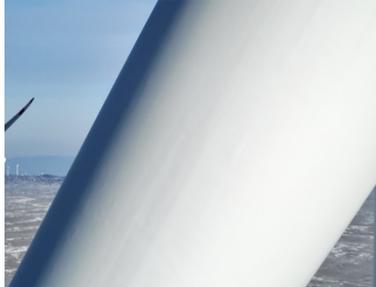
<p>损伤描述一: 缺陷1: 16#机组-C15-016叶片, 叶片后缘, 距叶根19m处, 后缘合模缝区域涂层损伤, 损伤尺寸轴向80mm, 弦向20mm。 DJI_20241225113747_0176_Z</p>	<p>损伤描述二: 缺陷2: 16#机组-C15-016叶片, 叶片前缘, 距叶尖21m处, 前缘合模缝区域涂层损伤, 露出博两个壳体, 损伤尺寸轴向200mm, 弦向50mm, 轴向10mm, 弦向20mm。 DJI_20241225113153_0091_Z</p>	<p>防雷导通测试 叶尖至塔基测试阻值 (13.9 mΩ)</p>	<p>防雷导通测试 叶尖与无人吊篮平台接触良好</p>	<p>防雷导通测试 叶尖至塔基检测导线线组值</p>

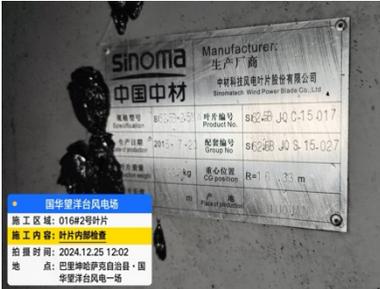
铭牌缺失	C15-017, 2号叶片铭牌缺失。	/	/
		漆面损伤	叶片前缘, 距叶尖 18.5m 处, 前缘合模缝区域涂层损伤, 风损掉漆。	损伤尺寸轴向 150mm, 弦向 30mm。	DJI_2024122 5130540_009 7_Z
		涂层损伤	叶片前缘, 距叶尖 21m 处, 前缘合模缝区域修复位置涂层损伤。	损伤尺寸轴向 50mm, 弦向 50mm。	DJI_2024122 5130508_009 1_Z
	D15-025	排水孔堵塞	叶片 SS 面, 叶尖处排水孔堵塞。	/	DJI_2024122 5120553_009 8_Z
		涂层损伤	叶片后缘, 距叶根 12m 处, 后缘合模缝区域涂层损伤。	损伤尺寸轴向 380mm, 弦向 20mm。	DJI_2024122 5121034_016 9_Z

<p>铭牌信息: Manufacturer: 中国中材, Product No: JQ C15-017, Group No: JQ C15-027, R=1.33 m</p> <p>施工信息: 国华望洋台风电场, 016#2号叶片, 叶片内部检查, 2024.12.25 12:02, 巴里坤哈萨克自治县·国华望洋台风电一厂</p>

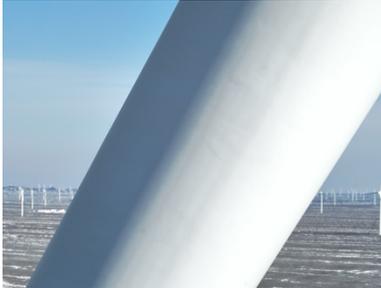
<p>损伤描述一： 缺陷1: 16#机组-C15-017叶片，叶片后缘，距叶根14.5m处，后缘合模缝区域涂层损伤，损伤尺寸轴向30mm，弦向20mm。 DJI_20241225131134_0174_Z</p>	<p>损伤描述二： 缺陷2: 16#机组-C15-017叶片，叶片前缘，距叶尖18.5m处，前缘合模缝区域涂层损伤，风损掉漆，损伤尺寸轴向150mm，弦向30mm。 DJI_20241225130540_0097_Z</p>	<p>损伤描述三： 缺陷3: 16#机组-C15-017叶片，叶片前缘，距叶尖21m处，前缘合模缝区域修复位置涂层损伤，损伤尺寸轴向50mm，弦向50mm。 DJI_20241225130508_0091_Z</p>	<p>/</p>	<p>/</p>

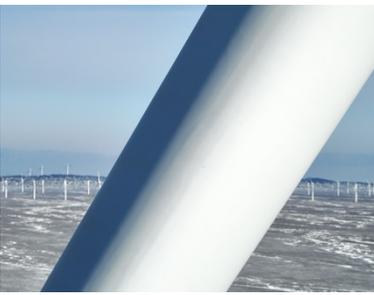
<p><input checked="" type="checkbox"/>正常 <input type="checkbox"/>异常</p>	<p>涂层损伤1处, 排水孔堵塞1处</p>	<p><input checked="" type="checkbox"/>正常 <input type="checkbox"/>异常</p>	<p><input checked="" type="checkbox"/>正常 <input type="checkbox"/>异常</p>	<p>流水孔堵塞</p>

<p>损伤描述一： 缺陷1：16#机组-D15-025叶片，叶片SS面，叶尖处排水孔堵塞。 DJI_20241225120553_0098_Z</p>	<p>损伤描述二： 缺陷2：16#机组-D15-025叶片，叶片后缘，距叶根12m处，后缘合模缝区域涂层损伤，损伤尺寸轴向380mm，弦向20mm。 DJI_20241225121034_0169_Z</p>	<p>防雷导通测试 叶尖至塔基测试阻值 <u>(13.6 mΩ)</u></p>	<p>防雷导通测试 叶尖与无人吊篮平台接触良好</p>	<p>防雷导通测试 叶尖至塔基检测导线组值</p>
