三峡新能源海上风电运维江苏有限公司  
响水陆上风电场机组叶片专项检查服务  
2025 年叶片检查单项报告

1L-5#

## 1L-5#机组叶片检查作业报告单

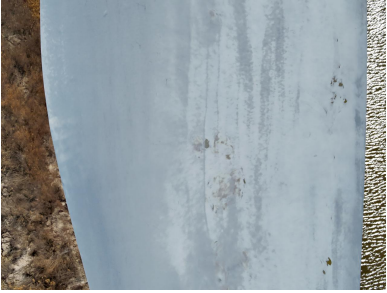
| 附件 1 | | |
|---|---|---|
| PS面（最大弦长） | SS面（最大弦长） | PS面（叶尖） |

| 序号 | 部件编号 | 缺陷类型 | 缺陷位置 | 缺陷尺寸 | 危重等级 |
|---|---|---|---|---|---|
| 2 | 2008-B11-210 | 涂层损伤 | 叶片 PS 面，距叶尖 4m 处，修复位置 | 弦向 200mm<br>轴向 300mm | 轻微 |

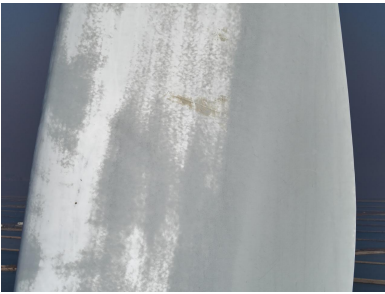
| PS 面 (最大弦长) | SS 面 (最大弦长) | PS 面 (叶尖) |

| 序号 | 部件编号 | 缺陷类型 | 缺陷位置 | 缺陷尺寸 | 危重等级 |
|---|---|---|---|---|---|
| 3 | 2008-B11-209 | 涂层损伤 | 叶片 PS 面,距叶尖 2.4m 处,修补位置 | 弦向 100mm<br>轴向 300mm | 轻微 |

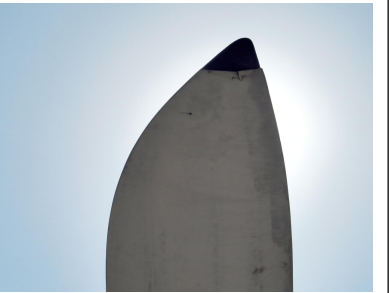
| PS 面（最大弦长） | SS 面（最大弦长） | PS 面（叶尖） |

| 序号 | 部件编号 | 缺陷类型 | 缺陷位置 | 缺陷尺寸 | 危重等级 |
|---|---|---|---|---|---|
| 1 | 2008-B11-206 | 壳体局部开裂 | 图 1-图 2-图 3：叶片 PS 面叶尖接闪器区域，距叶尖 0.1m 处 | 轴向 100mm<br>轴向 120mm | 重要 |

1、【外部】2008-B11-206 叶片经无人机叶片外部巡检发现叶片 PS 面，距叶尖 0.1m 处，叶尖接闪器区域壳体局部开裂，长建议短期内尽快安排维修。2008-B11-210 叶片经无人机叶片外部巡检发现叶片 PS 面，距叶尖 4m 处，修补位置涂层损伤，建议观察运行定期检查。2008-B11-209 叶片经无人机叶片外部巡检发现距叶尖 2.4m 处,叶片 PS 面修复位置涂层损伤，建议观察运行定期检查。
