国华能源投资有限公司新疆分公司（哈密）望
洋台风电一场 16#机组 3 支叶片检查报告

日期：2024 年 12 月 25 日

国华能源投资有限公司新疆分公司望洋台风电一场

16#机组 3 支叶片检查报告

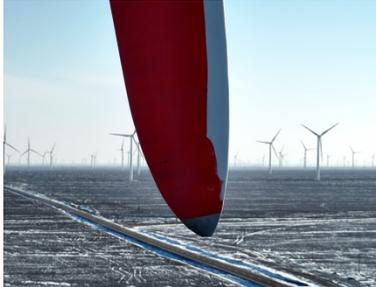
<input checked="" type="checkbox"/> 正常 <input type="checkbox"/> 异常	<p style="color: red; text-align: center;">涂层损伤2处</p>	<input checked="" type="checkbox"/> 正常 <input type="checkbox"/> 异常	<input checked="" type="checkbox"/> 正常 <input type="checkbox"/> 异常	<input checked="" type="checkbox"/> 正常 <input type="checkbox"/> 异常

<p>损伤描述一: 缺陷1: 16#机组-C15-016叶片, 叶片后缘, 距叶根19m处, 后缘合模缝区域涂层损伤, 损伤尺寸轴向80mm, 弦向20mm。 DJI_20241225113747_0176_Z</p>	<p>损伤描述二: 缺陷2: 16#机组-C15-016叶片, 叶片前缘, 距叶尖21m处, 前缘合模缝区域涂层损伤, 露出博两个壳体, 损伤尺寸轴向200mm, 弦向50mm, 轴向10mm, 弦向20mm。 DJI_20241225113153_0091_Z</p>	<p>防雷导通测试 叶尖至塔基测试阻值 (13.9 mΩ)</p>	<p>防雷导通测试 叶尖与无人吊篮平台接触良好</p>	<p>防雷导通测试 叶尖至塔基检测导线线组值</p>

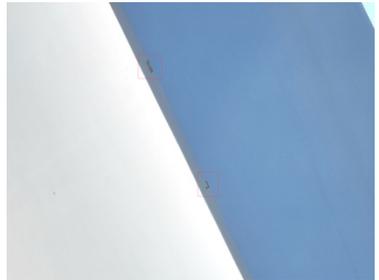
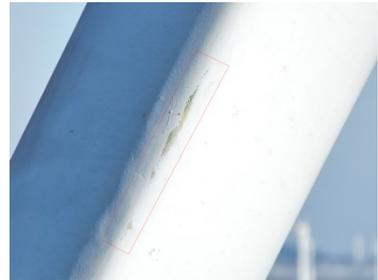
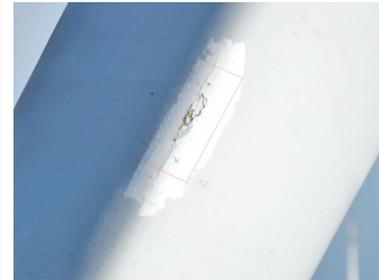
<p>损伤描述一： 缺陷1: 16#机组-C15-017叶片，叶片后缘，距叶根14.5m处，后缘合模缝区域涂层损伤，损伤尺寸轴向30mm，弦向20mm。 DJI_20241225131134_0174_Z</p>	<p>损伤描述二： 缺陷2: 16#机组-C15-017叶片，叶片前缘，距叶尖18.5m处，前缘合模缝区域涂层损伤，风损掉漆，损伤尺寸轴向150mm，弦向30mm。 DJI_20241225130540_0097_Z</p>	<p>损伤描述三： 缺陷3: 16#机组-C15-017叶片，叶片前缘，距叶尖21m处，前缘合模缝区域修复位置涂层损伤，损伤尺寸轴向50mm，弦向50mm。 DJI_20241225130508_0091_Z</p>	<p>/</p>	<p>/</p>

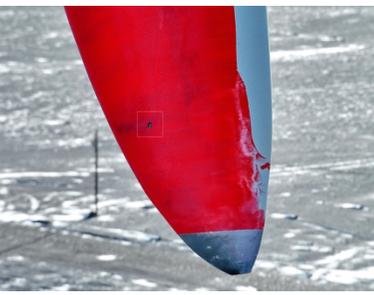
<p><input checked="" type="checkbox"/>正常 <input type="checkbox"/>异常</p>	<p>涂层损伤1处, 排水孔堵塞1处</p>	<p><input checked="" type="checkbox"/>正常 <input type="checkbox"/>异常</p>	<p><input checked="" type="checkbox"/>正常 <input type="checkbox"/>异常</p>	<p>流水孔堵塞</p>

<p>损伤描述一： 缺陷1：16#机组-D15-025叶片，叶片SS面，叶尖处排水孔堵塞。 DJI_20241225120553_0098_Z</p>	<p>损伤描述二： 缺陷2：16#机组-D15-025叶片，叶片后缘，距叶根12m处，后缘合模缝区域涂层损伤，损伤尺寸轴向380mm，弦向20mm。 DJI_20241225121034_0169_Z</p>	<p>防雷导通测试 叶尖至塔基测试阻值 <u>(13.6 mΩ)</u></p>	<p>防雷导通测试 叶尖与无人吊篮平台接触良好</p>	<p>防雷导通测试 叶尖至塔基检测导线组值</p>
